**JEHLY SAN 6 NA ZVLÁŠTNÍ POUŽITÍ  
VYVINUTO PRO PROCESY ZPRACOVÁNÍ  
JEANSOVÝCH ODĚVŮ**

## JEHLA SAN 6 GEBEDUR A JEJÍ VÝHODY

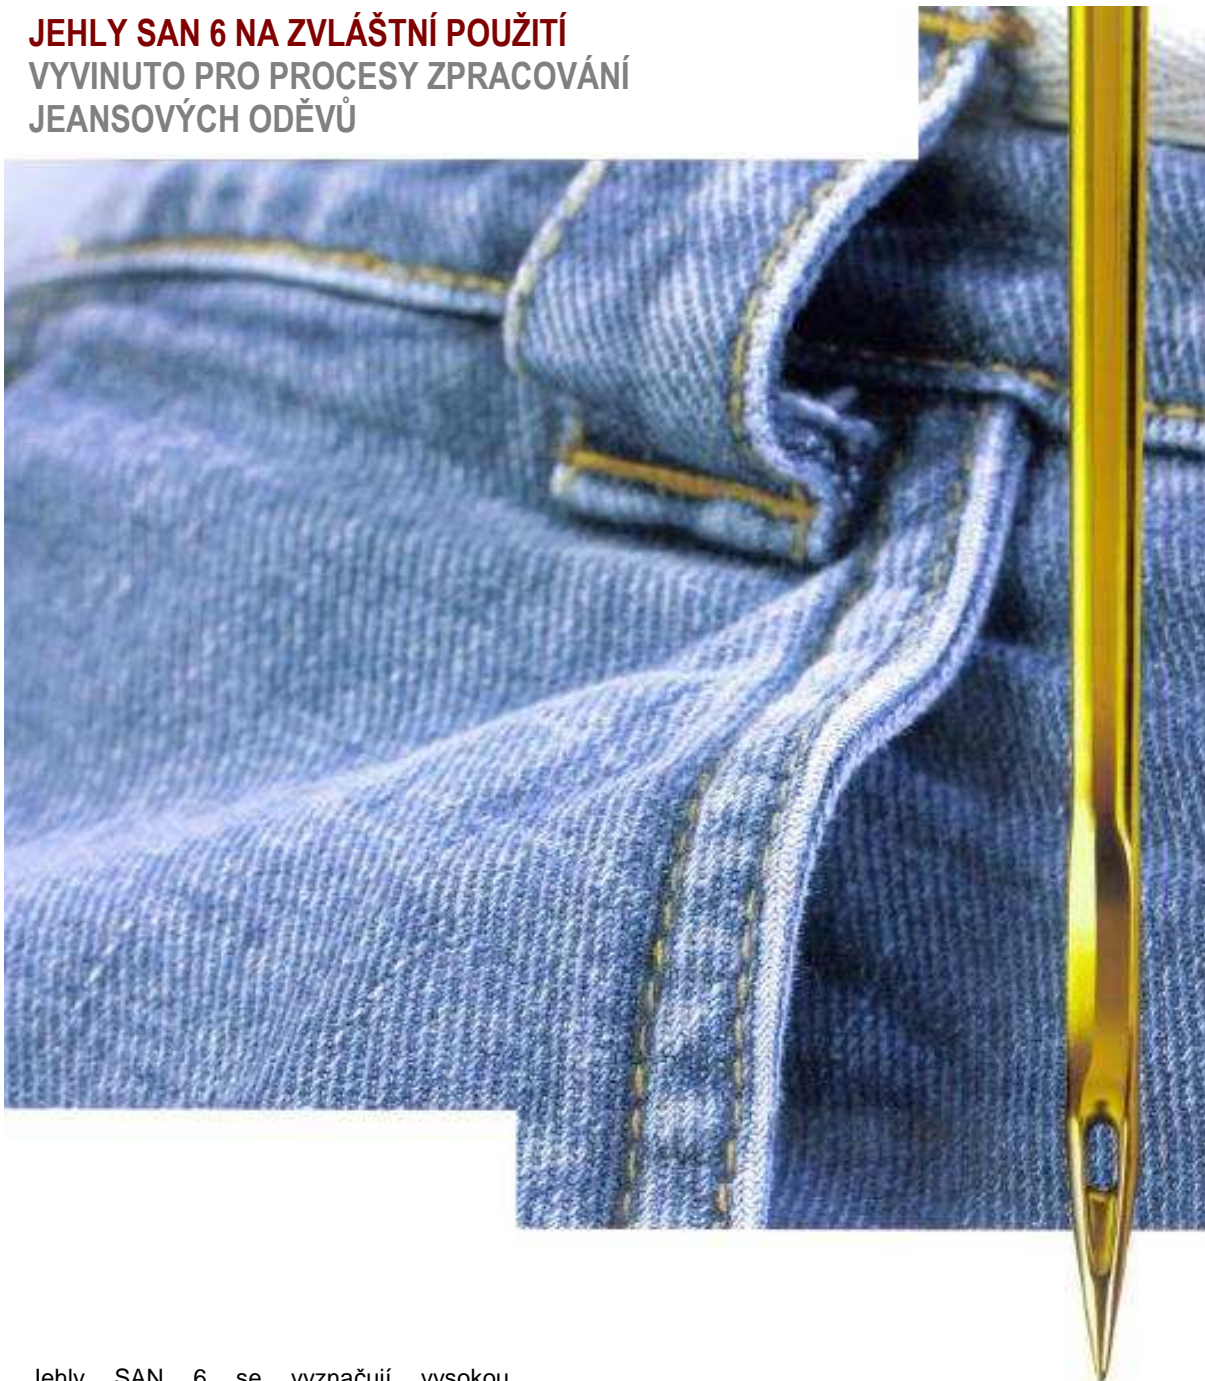
Jehly SAN 6 se vyznačují vysokou produktivitou za současného šetrného zacházení se zpracovávanou látkou. Podnětem k tomuto vývoji byly následující problémy ve výrobě.

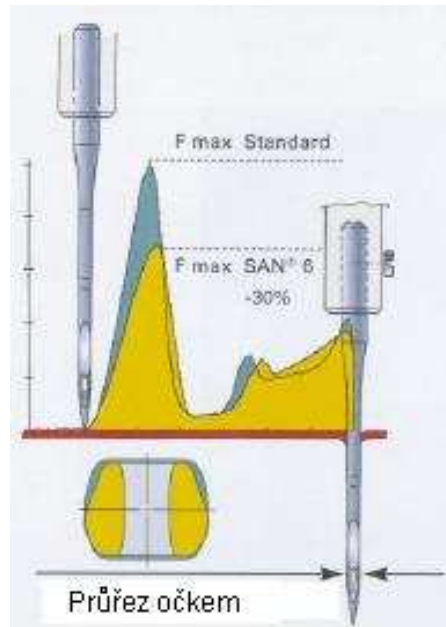
Důsledná práce ve vývoji vedla k uvedenému určení tvaru stvolu a ke zlepšení jehly.

Zmenšení průřezu jehly v oblasti ouška bylo dalším opatřením, aby se usnadnilo pronikání jehly do zpracovávané látky.

**Střední síla vpichu (F max) se pohybuje v závislosti na systému jehly až o 30 % pod hodnotou standardní jehly.**

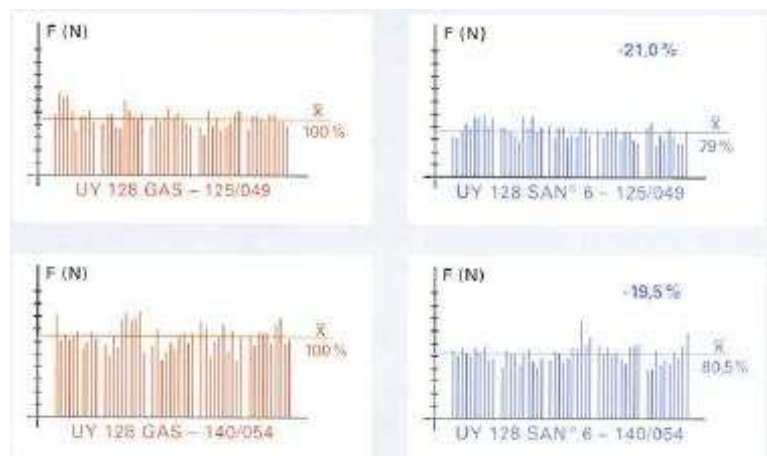
### MĚŘENÍ SIL VPICHU NA PŘÍKLADU: UY 128

#### Porovnání vždy 50 vpichů:

U jehly UY 128 SAN 6, Nm 125 / 049 se střední síla pohybuje o 21 % níže. Rozdíl u Nm 140 / 054: o 19,5 % menší síla vpichu u jehly SAN 6.

**To znamená, že jehla se méně zatěžuje a méně zahřívá. Chod stroje je klidnější a funkce bezpečnější. Zacházení se zpracovávanou látkou je šetrné.**
